## Big Run Bridge, Knox County, Ohio

A galvanização como opção ecológica

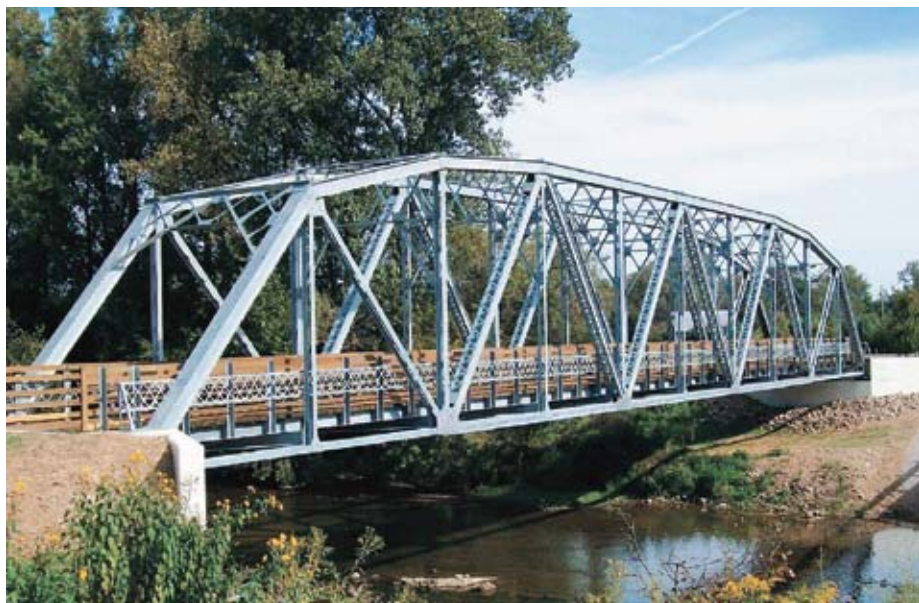
Ponte em processo de corrosão, antes de ser totalmente renovada

A U.S. Bridge foi a empresa escolhida para a reabilitação da ponte e começou o trabalho tomando cuidado para proteger os elementos existentes. A velha estrutura de aço foi desmontada, peça por peça, jateada, reabilitada,

galvanizada e remontada. Enquanto a ideia original era pintar a ponte, a especificação do processo de galvanização representou uma economia de custo sobre a pintura, além de evitar os resíduos nocivos de chumbo que continha a tinta que iria ser utilizada. Ao todo foram 150 toneladas de aço estrutural, parafusos, suporte e partes do assoalho galvanizados e reinstalados.

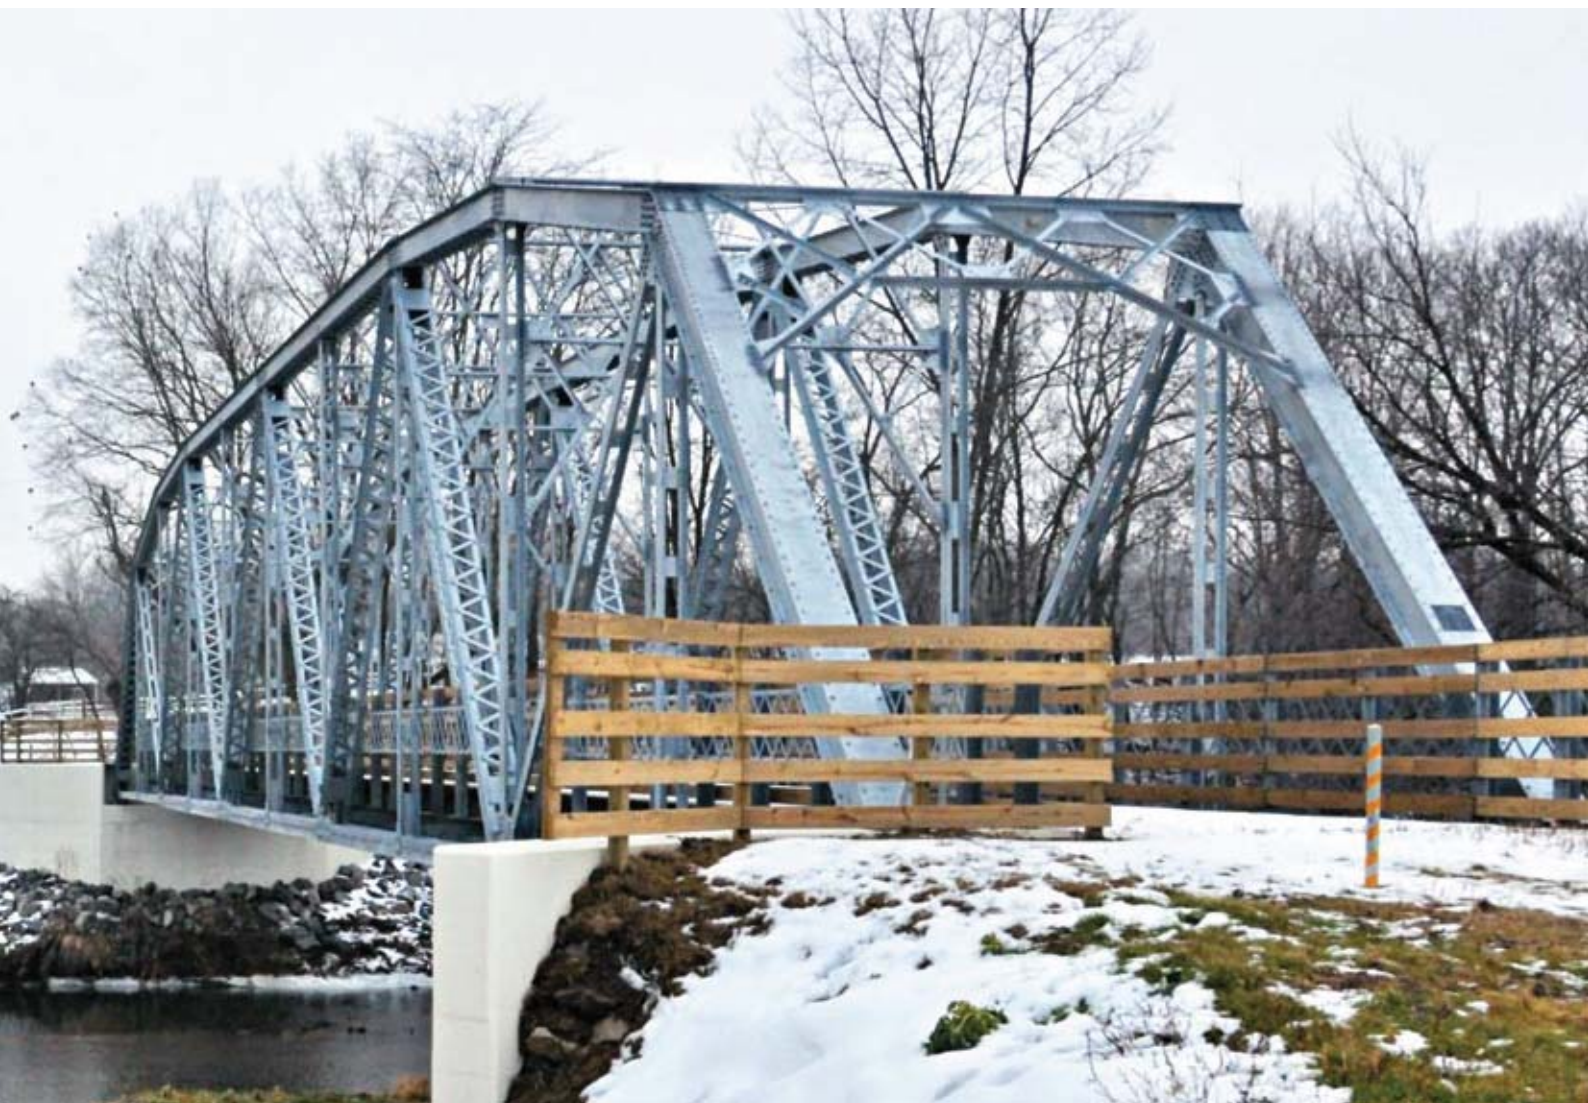
Depois de ter sido desmontada peça por peça, jateada, rehabilitada, galvanizada e remontada, a ponte resistirá por pelo menos 75 anos às intempéries além de ter renovado o ambiente ao seu redor
